愛知工業大学教育・研究特別助成
AIT Special Grant for Education and Research
令和 3 年度中間報告書

種 目	研究 分野横断型 研究期間：令和 2 年度～令和 4 年度		
課 題 名	深層学習を用いた電柱の劣化診断		
研究代表者	津田 紀生（工学部 電気学科 教授）		
研究分担者	岩月 栄治（工学部 土木工学科 教授） 小塚 晃透（工学部 電気学科 教授）		
助 成 額	1,742,525 円 (令和 3 年度)	実支出額	1,740,530 円

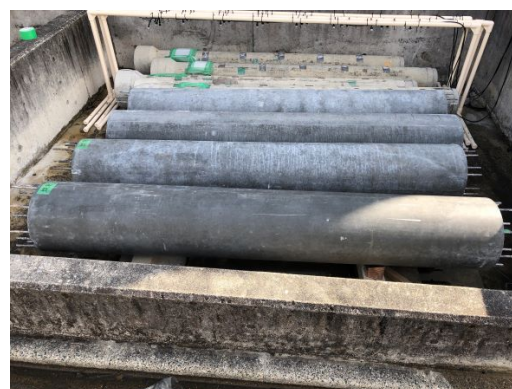
図 1a 作成した小型電柱供試体（PC 構造）
（手前側 4 本）

柱製造会社に行って実験する事は、令和 2 年度同様令和 3 年度も出来なかった。電柱は、PC 構造で遠心成形製造の為、大学では作成できない。そこで、電柱製造会社の協力のもと、長さ 2m の試験用の小型電柱を実際の電柱と同じ製法で作成し、学内に納入した。この電柱は、現在表面にひび（縦ひび 2 本・横ひび 1 本）を入れ、塩水を噴霧する事で劣化を進行させている。小型電柱供試体を図 1a に示す。また、コンクリート柱内部の鉄筋に問題があった場合の供試体として、RC 構造の角柱供試体（無筋供試体含む）と円柱供試体をそれぞれ作成した。角柱供試体を図 1b に円柱供試体を図 1c に示す。

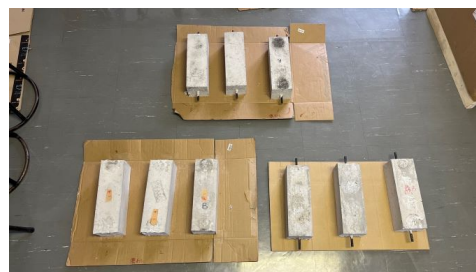
図 1b 作成した角柱供試体（RC 構造）

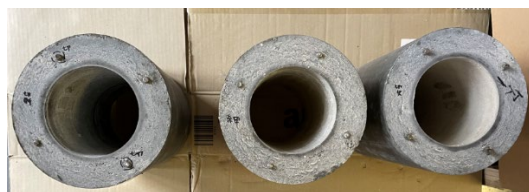
図 1c 作成した円柱供試体（RC 構造）
